Fall des Monats August 2020

Vermutete Blutzuckerfehlmessung

206522

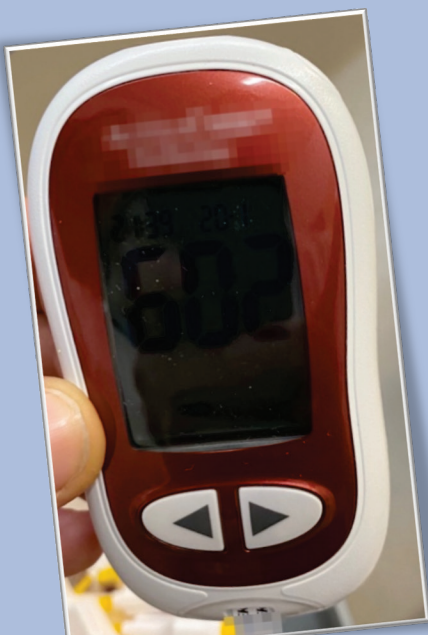
BZ-Gerät

Die Messung erfolgte mit dem Gerät "[Produktname]". Nach Betätigen der Starttaste wird man zum Einsetzen des Teststreifens aufgefordert. Anschließend zeigt das Gerät einen dreistelligen Code an, der mit der Packung der Teststreifen übereinstimmt. In dem Fall handelte es sich um den Code "602". Erst im Anschluss wird man zur Applikation eines Blutropfens aufgefordert und das Ergebnis der Messung erscheint mit kurzer Verzögerung. So ist es auch in der Gebrauchsanleitung zu dem Gerät vermerkt.

In dem gemeldeten Fall wurde der Teststreifen zuerst mit einem Blutstropfen versehen und anschließend in dem Gerät platziert, so dass der Teststreifencode "602" als Messwert fehlinterpretiert wurde.

Darüber hinaus ist aber vorstellbar, dass ein solcher Anwendungsfehler bereits früher aufgetaucht sein könnte. Die Frage ist, ob der Zahlencode der Teststreifenverpackung eher durch einen Buchstabencode ersetzt werden sollte.
